# RWE Eurotest GmbH - Electrotechnical Testing Laboratory

Report No.: 12\_186\_2

## Outdoor cable

## Inspection Report

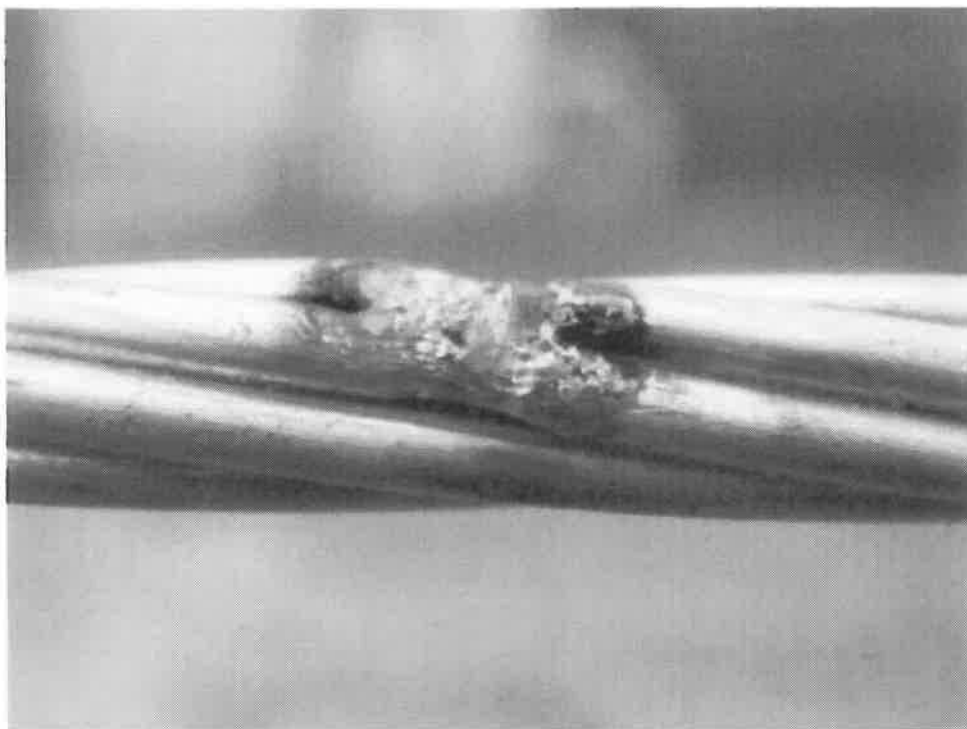
Щети след теста

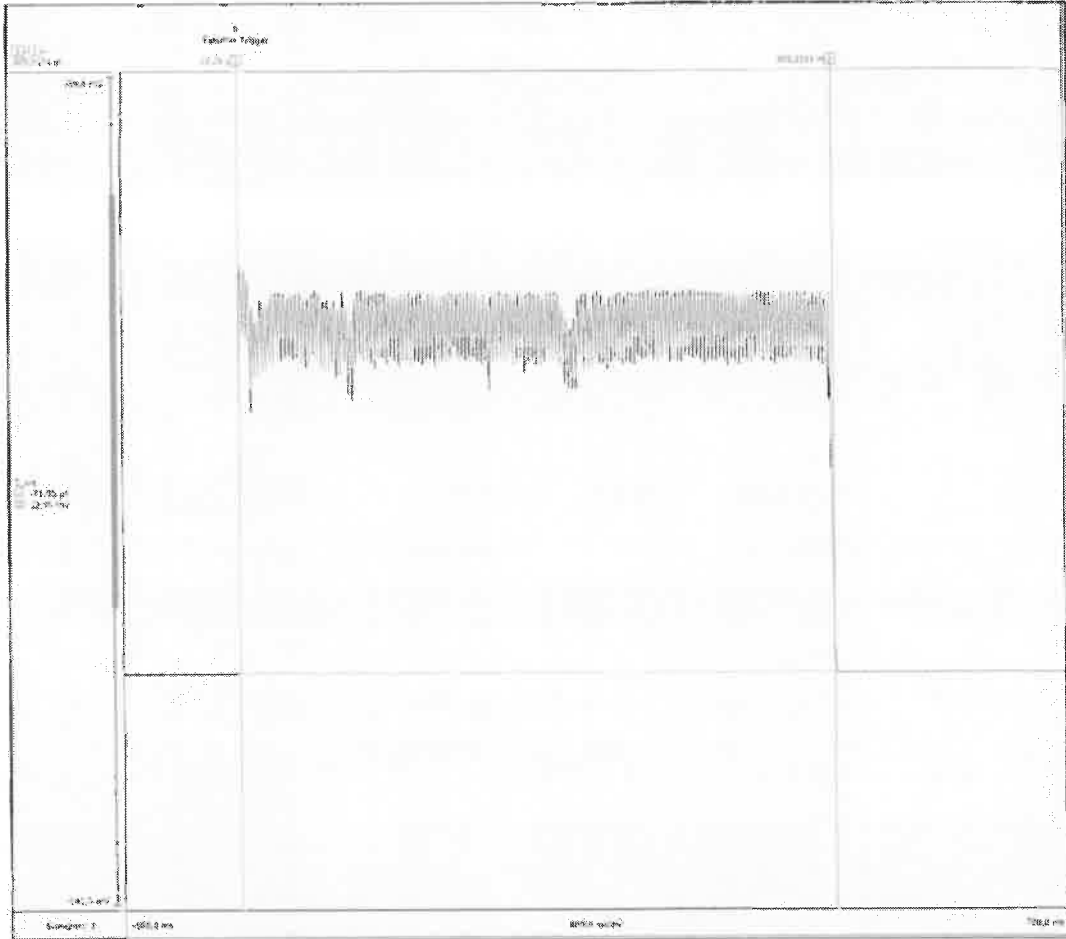
### Волтова дъга

Таблица		
I2	105.7	A.s
Време	505.2 m	S
I arc	T3	A

Настройки на високоволтово оборудване			
	L1	L2	L3
DM	1042	1042	1042
*slide	-	-	-
*fixed	-	-	-
1	:	-	-

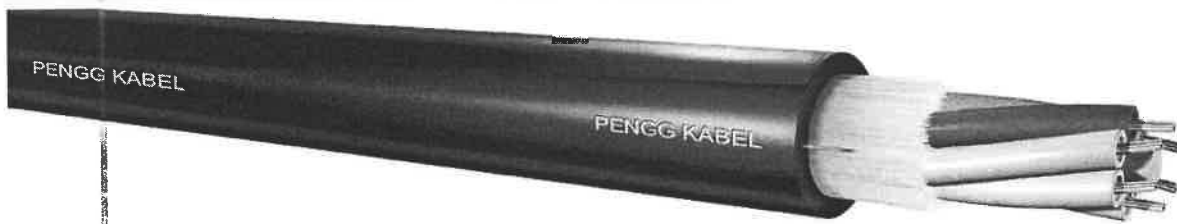
Loose tube construction, metal-free, longitudinally watertight, slight rodent protection

- FRP-central element
- j jelly-filled loose tubes, SZ-cabling (if necessary with fillers)
- strength members and simultaneous rodent protection by swellable glass yarns
- PE-outer sheath (1,5 mm), UV-resistant, black

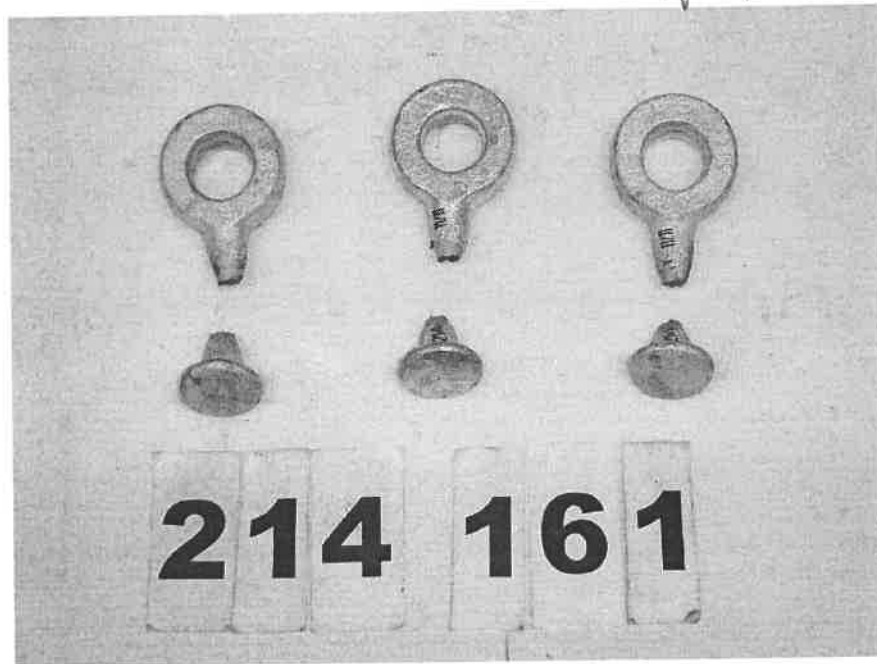
Vzorka číslo / Sample No.	Zaručená únosnosť / Breaking Strength [kN]	Porušenie vzorky / Break at [kN]	Druh a miesto porušenia / Type and place of failure
1.	130	145	Pretrhlo paličku 16 / Broken ball 16
2.	130	153	Pretrhlo paličku 16 / Broken ball 16
3.	130	147	Pretrhlo paličku 16 / Broken ball 16
4.	-	-	-
5.	-	-	-

OBRÁZOK č. / PICTURE No. 2  
VZORKY PO SKÚŠKE / SAMPLES AFTER TESTING
